| Determinazione dirigenziale | n. DET-AMB-2026-364 del 22/01/2026 |

**Oggetto:** 241/90 e smi, D.Lgs. 152/06 e s.m.i., art. 242. Superamento delle Concentrazioni Soglia di Contaminazione definite dalla colonna A e B, tab. 1, Allegato V, Parte Quarta del Dlgs 152/06 e smi presso l'area cortilizia di uno stabile di proprietà dell'Istituto Diocesano per il sostentamento del Clero su cui ai tempi operava l' Associazione di Solidarietà Muungano ODV sito. Terreno sito in strada Cornazzano n.54 , loc. Viarolo, in comune di Sissa Trecasali (PR).

**OGGETTO:** Titolo V, Parte Quarta del Dlgs 152/06. Superamento delle CSC presso strada Cornazzano n.54, loc. Viarolo, in comune di Sissa Trecasali (PR). Riscontro a richiesta individuazione responsabile della contaminazione.

## Allegato 1 - Planimetria e documentazione fotografica

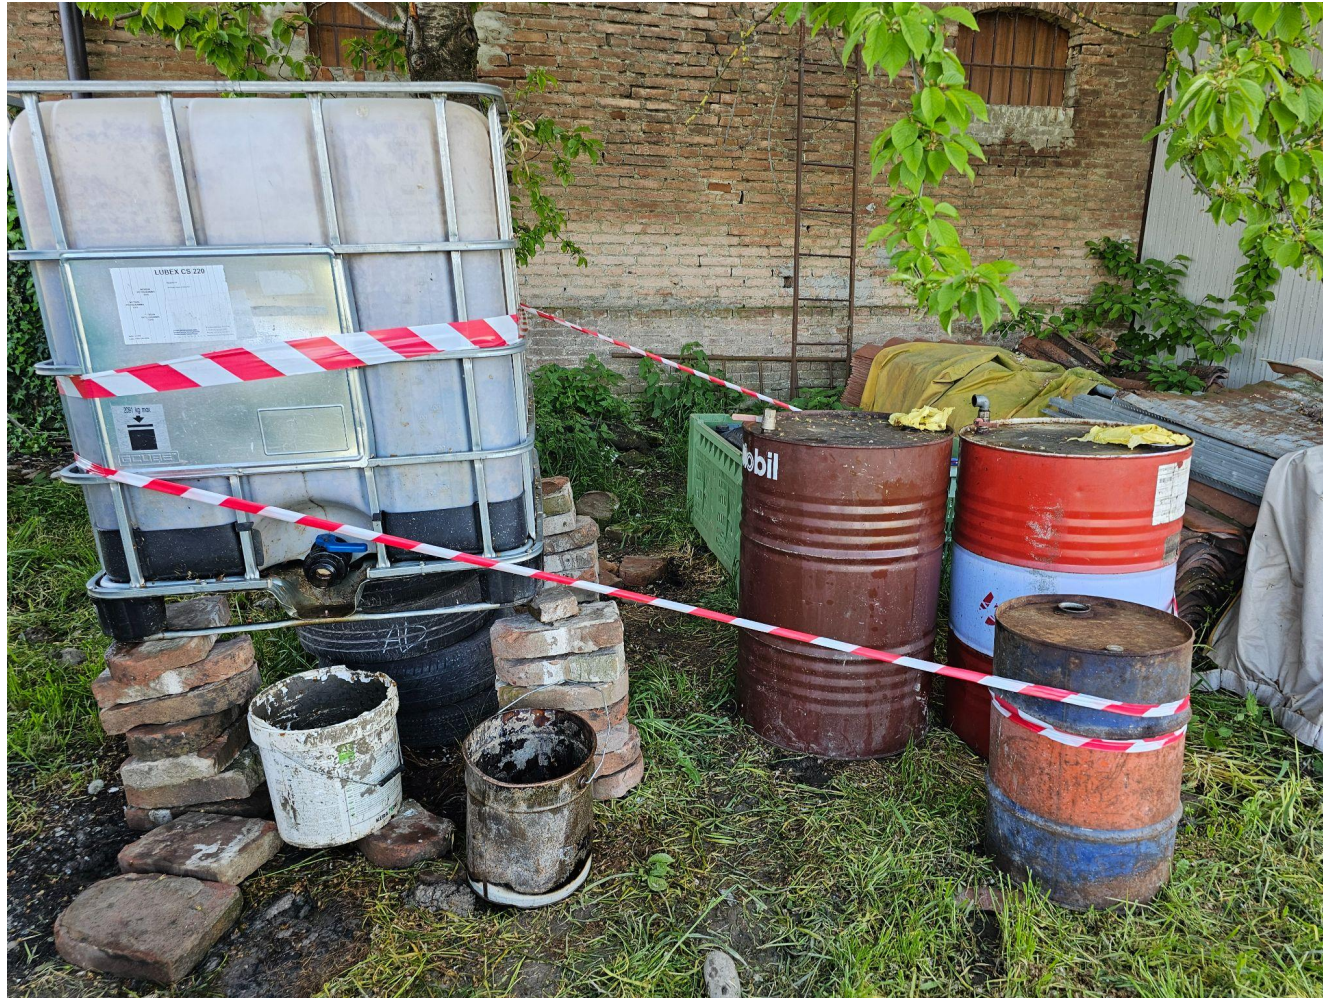
5. Dalle verifiche eseguite è stato possibile verificare la fuoriuscita di Idrocarburi dalla sponda sinistra del Canale Lornetto; il sopralluogo nelle aziende agricole prospicienti al tratto di canale interessato, non ha rilevato evidenze ricollegabili all'evento né fuoriuscite dalla destra idraulica del canale. Nell'area cortilizia dello stabile ove operava l'Associazione, con il mercatino Millecose, l'attività di accoglienza e le altre attività sopra descritte, erano presenti rifiuti speciali costituiti da taniche, fusti e da una cisterna da 1.000 litri contenenti

una emulsione oleosa di idrocarburi, posti su un'area di circa 20 m<sup>2</sup> attigua all'edificio in cui aveva sede il mercatino, sul lato nord est, fruita dall'Associazione (v. documentazione fotografica allegata).

*Foto 2 - Rifiuti contenenti idrocarburi*

**1. DI DIFFIDARE l'Associazione di Solidarietà Muungano ODV, nella persona del suo legale rappresentante**, con sede legale in G. Cavestro, 16 loc. Vicomero Torrile (PR)- in qualità di soggetto responsabile della potenziale contaminazione del suolo causata *da sversamenti derivanti dalla gestione impropria di gasolio dal deposito incontrollato di rifiuti nell'area gestita dall'Associazione di Solidarietà Muungano ODV* localizzata in strada Cornazzano n.54, loc. Viarolo (PR) - a provvedere ai sensi del Titolo V, Parte IV, del D.Lgs. n. 152/06 e smi entro e non oltre 60 giorni dal ricevimento della presente determina mediante:

- a. valutazione dello stato qualitativo delle matrici ambientali interessate dallo sversamento di idrocarburi;
- b. predisposizione degli eventuali adempimenti conseguenti (a titolo esemplificativo: rimozione del terreno potenzialmente contaminato, prelievo di campioni di terreno e/o acque sotterranee per verifica del rispetto delle CSC, ripristino della situazione antecedente l'evento, etc.);

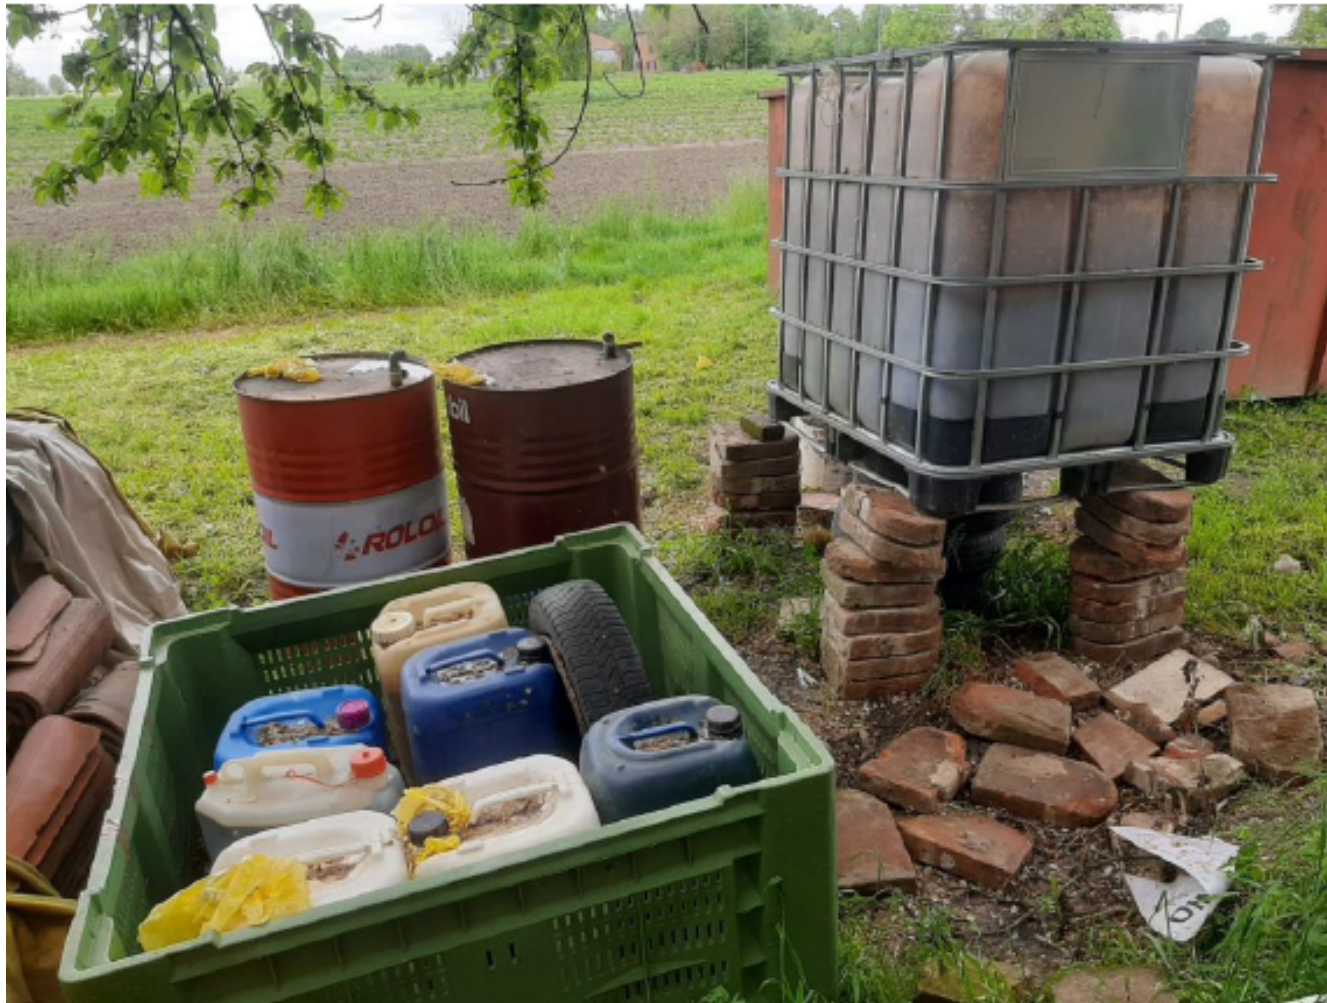
6. La cisterna da 1.000 litri, contenente la miscela idrocarburica, dotata di rubinetto, era posta su un rialzo precario in mattoni, con alla base del rubinetto un secchio, elementi indicativi di una gestione di tali rifiuti nell'area.
7. Nell'area erano evidenti tracce di contaminazione causate dal percolamento degli Idrocarburi sul terreno e sulla vegetazione, con forti odorazioni caratteristiche. La contaminazione è stata confermata dagli esiti analitici del campionamento del terreno eseguito da Arpae, che ha rilevato Idrocarburi C>12 in quantità pari a  $5.643 \pm 492$  mg/kg S.S.
8. Le analisi condotte su tutte le matrici coinvolte (rifiuto, terreno e acque superficiali) hanno evidenziato la medesima impronta idrocarburica afferente alla presenza di Gasolio.

*Foto 3 -Taniche contenenti idrocarburi*

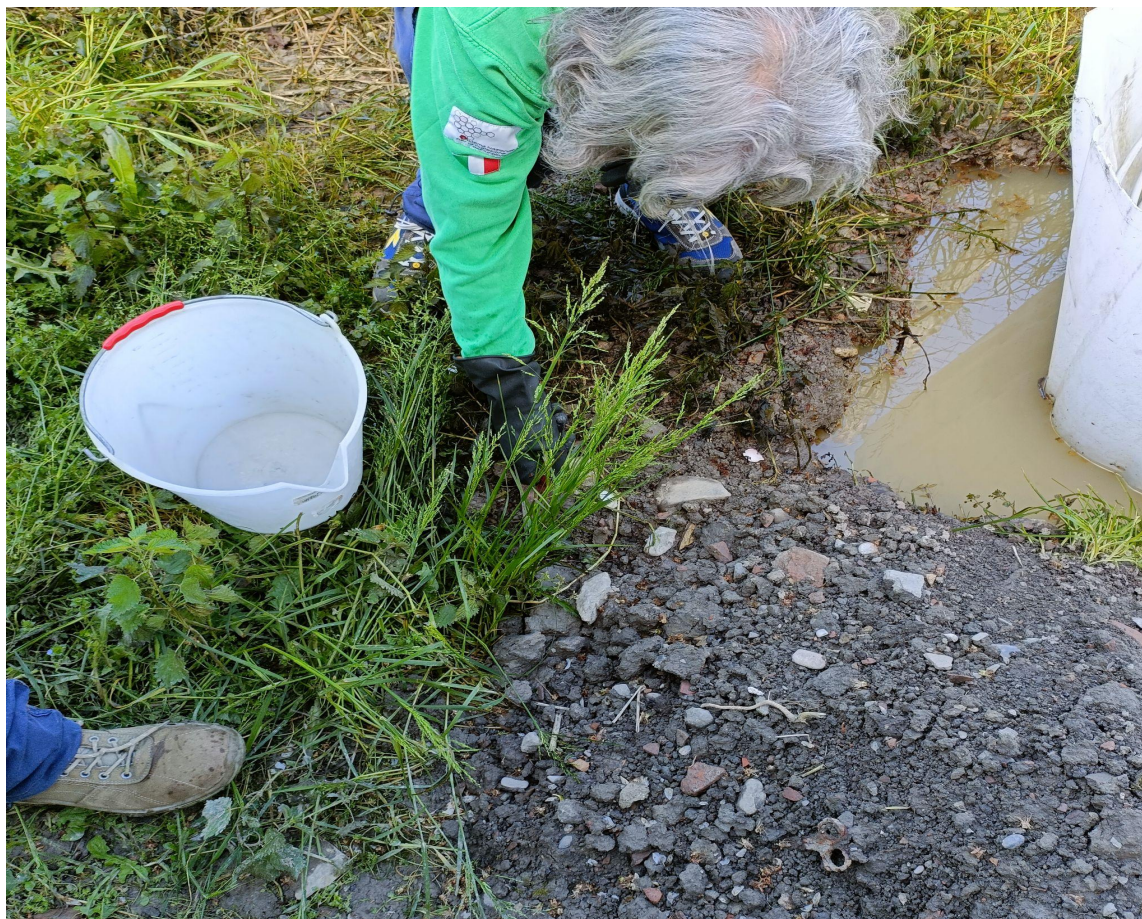
Alla luce di quanto sopra esposto, la contaminazione dei suoli rilevata è da ricondursi causalmente al deposito incontrollato di rifiuti, per sversamenti da gestione impropria di gasolio, nell'area gestita dall'Associazione.

*Foto 4 - Campionamento dei terreni con evidenze di contaminazione vicino a scavo presente in area prossima ai rifiuti di cui alle foto precedenti.*

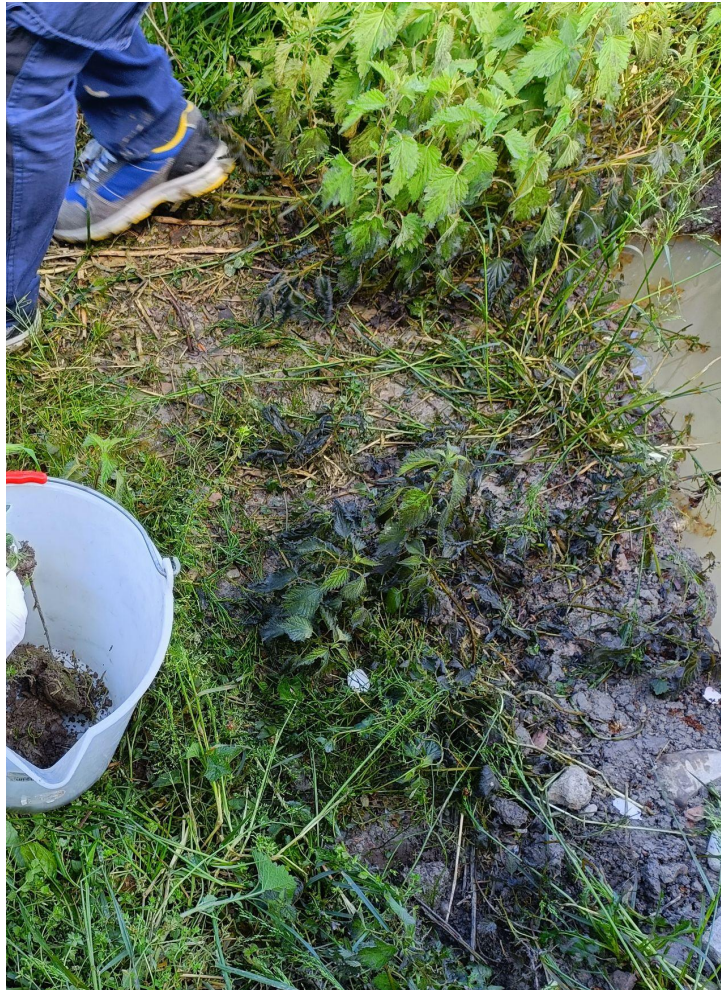
*Foto 5 - Particolari dei terreni con evidenze di contaminazione.*

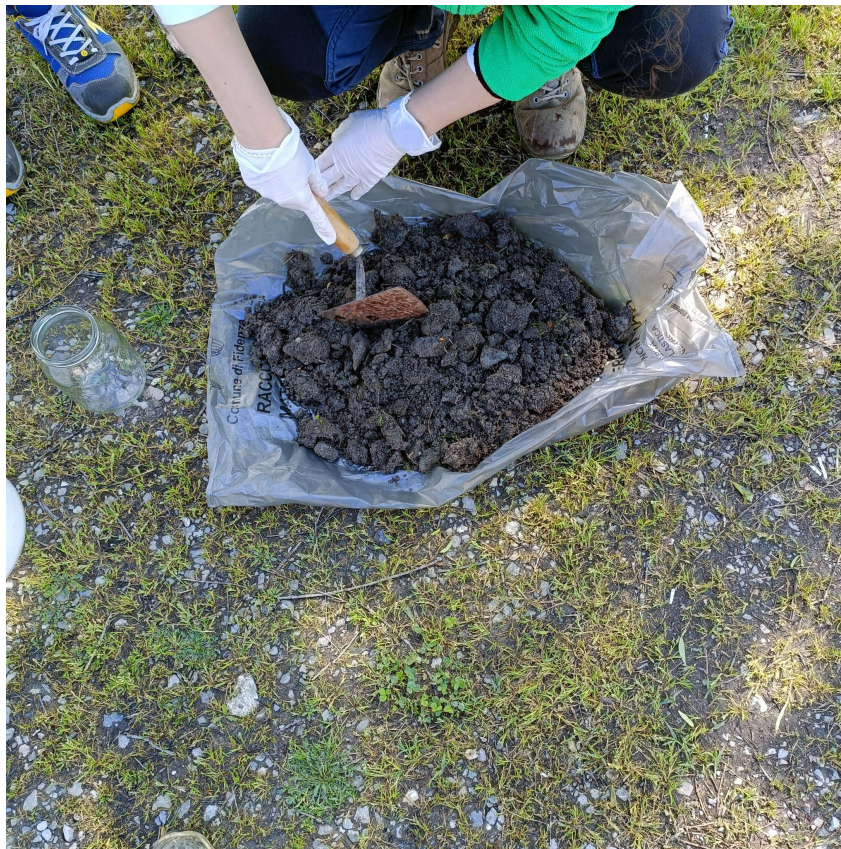
1. Il terreno, per il quale gli accertamenti eseguiti da Arpae ST hanno evidenziato superamenti dei limiti di cui alle Colonna A e B della Tab. 1, Allegato 5 al Titolo V della Parte Quarta del D.Lgs. 152/06 e s.m.i. - comunicati, ai sensi dell'art. 244 comma 1 della Parte Quarta D.Lgs. 152/06 e s.m.i., con PG/2025/127586 del 15/07/2025 e PG/2025/128736 del 17/07/2025 - per il parametro Idrocarburi C>12, è ubicato in strada Cornazzano n. 54, in loc. Viarolo nel comune di Sissa Trecasali.

*Foto 6 - Campionamento del terreno*
